NO.284

WATANABE NEWS

メインシリンダ後進停止時のショック音

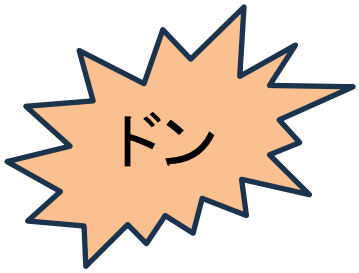
メインシリンダ後進停止時に「ドン」とショック音がする場合
①後進減速端近接スイッチ取付位置が
後進端近接スイッチ取付位置と近い場合
②後進端近接スイッチ取付位置の不適合　等が
考えられます

後進減速端近接スイッチ 又は 後進端近接スイッチの
取付ボルトを緩め　取付位置を前進方向に約1cm程度
ずらして調整してください
